Sobre el respeto y el rigor en la rehabilitación de los refugios

José Ángel Ferrer, arquitecto

LA REHABILITACIÓN DE LOS REFUGIOS

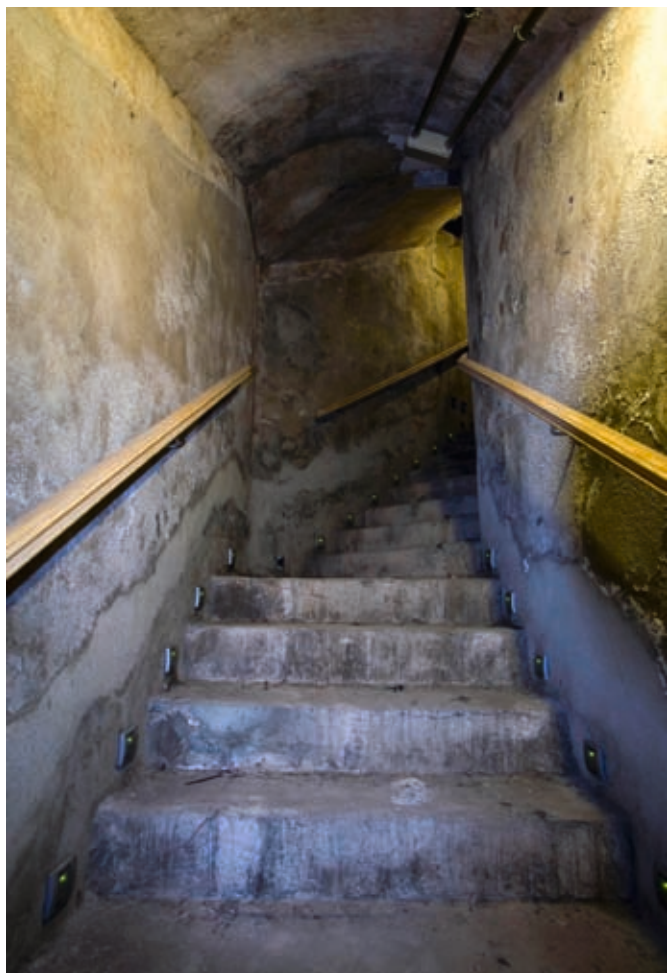
Escalera de salida. Foto: Jesús Granada

La escalera de salida se enfrenta intencionadamente a la puerta principal de la Escuela de Artes, permitiendo así la visión directa del magnífico patio del antiguo convento de los dominicos construido en el S. XVIII, en el convencimiento de que esa conexión visual contribuye al entendimiento de los refugios como un elemento más del patrimonio histórico de la ciudad de Almería.

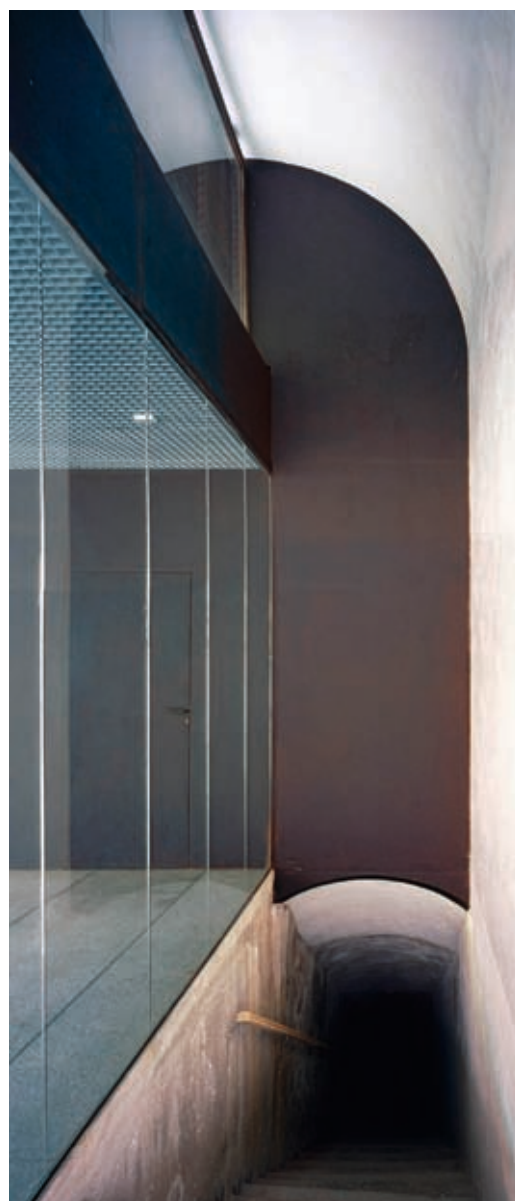
Acceso a refugios y lucernario en Pabellón de entrada. Foto: Jesús Granada

Esta continuidad entre refugios y pabellón se confía además al material y a la luz como los otros dos elementos que dan razón al proyecto. La luz marca la entrada a los refugios resbalando por el sólido muro de hormigón estucado que protegerá a todos los que se adentran, perdiéndose en el interior de la galería.

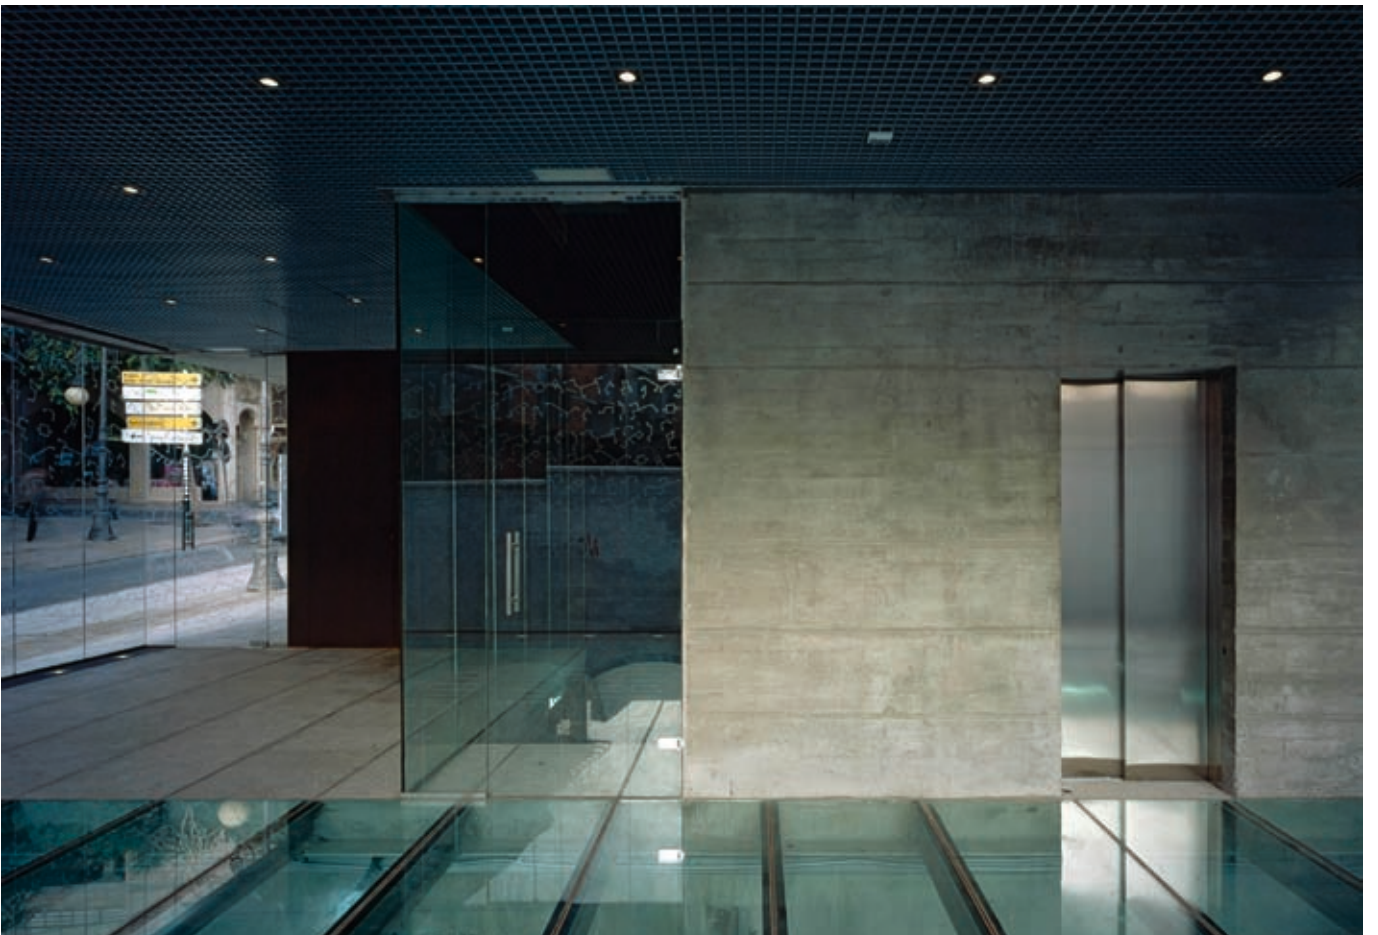
Interior del pabellón de acceso, con suelo de vidrio sobre restos arqueológicos. Foto: Jesús Granada

Los restos de la antigua Puerta de Purchena se han integrado en el edificio, permitiendo su contemplación bajo un pavimento de vidrio, convirtiendo así al pabellón no sólo en la puerta de entrada a los refugios sino a una parte fundamental de la historia de nuestra ciudad: la Almería islámica.

La parte del pabellón que cubre los restos arqueológicos se construye de la forma más leve posible. Para afianzar esta aserción, el volumen del pabellón no descansa sobre el terreno firme, lo que se puede observar al constatar la delgada línea de sombra que se produce en el contacto del pabellón con el suelo.
